Les ponts en maçonnerie du 19^e siècle Le cas d'ouvrages ferroviaires du Midi Toulousain

Nathalie Domede

Les ponts en maçonnerie du 19^e siècle

Le cas d'ouvrages ferroviaires du Midi Toulousain

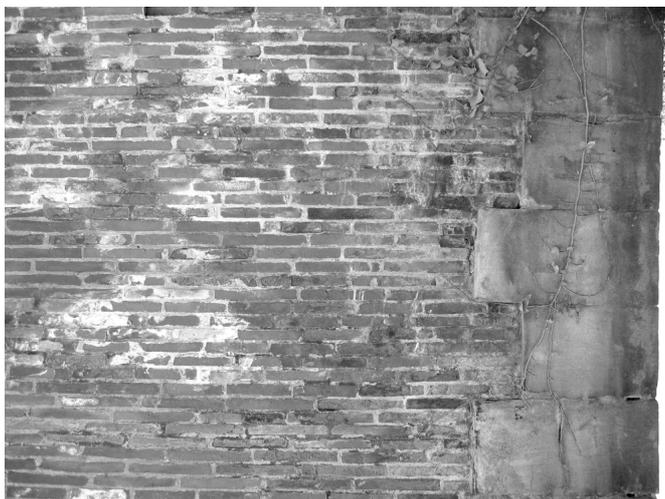
Figure 9. Détail des voûtes en briques avec bandeaux en pierre de taille. Pont de la Millette.
