# Les ponts en maçonnerie du 19<sup>e</sup> siècle

## Le cas d'ouvrages ferroviaires du Midi Toulousain

Nathalie Domede

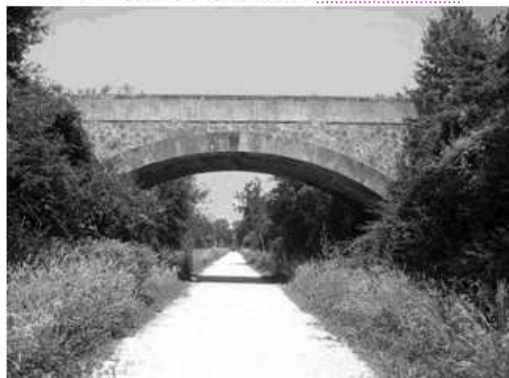
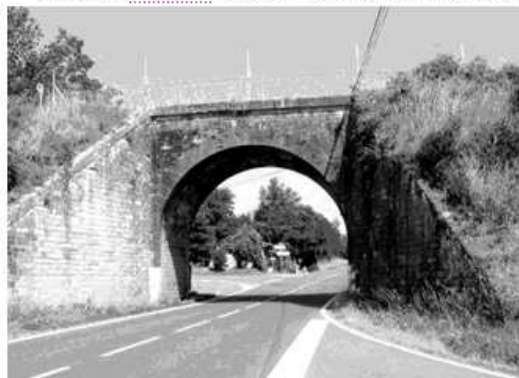
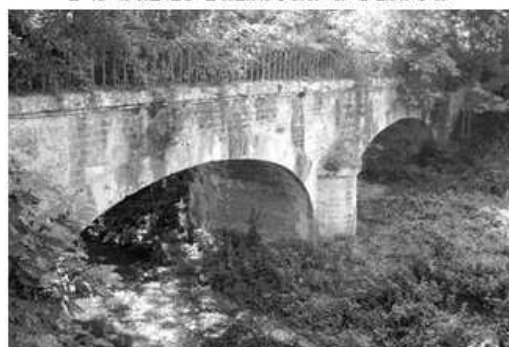
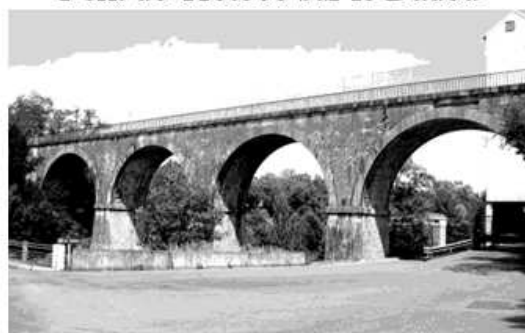
P.S du chemin de la Millette

PI de la RD 16 d'Alban à Lavaur

PS sur le ruisseau d'Assou

Pont de Trotoco sur le Dadou

Figure 6. Les principaux ponts en maçonnerie de la ligne : Pont du chemin de la Millette (arc surbaissé), Pont de la RD 16 (plein cintre), Pont sur le ruisseau d'Assou (anse de panier), pont de Trotoco sur le Dadou (plein cintre).

Les ouvrages dits spéciaux furent construits soit en acier soit en maçonnerie. On en dénombre 11, soit en moyenne un ouvrage spécial tout les 3km environ (les principaux sont illustrés Fig. 6). Il n'y a pas d'ouvrages en béton armé.

Travées	Géométrie	Nom	Portée
1	Arc surbaissé	Passage Supérieur du chemin de la Millette	14,37m
1	Arc plein cintre	Pont du Bagas	13m
4	Arc plein cintre	Pont de Trotoco sur le Dadou	12m
2	Anse de panier	Passage Supérieur sur ruisseau d'Assou	9m
1	Arc plein cintre	Passage Inférieur (P.I.) de la RD 16 d'Alban à Lavaur	7m
		Pont du Poulobre	7m
		P.I. pour le chemin de St Benoit	6,40m
		Ponceau du Lézert	5m
		Passage Inférieur (PI) de Leingary	4m
		P.I. du chemin de Montsalvy à la rte impériale 118	4m
		Ponceau de Pudre	3m

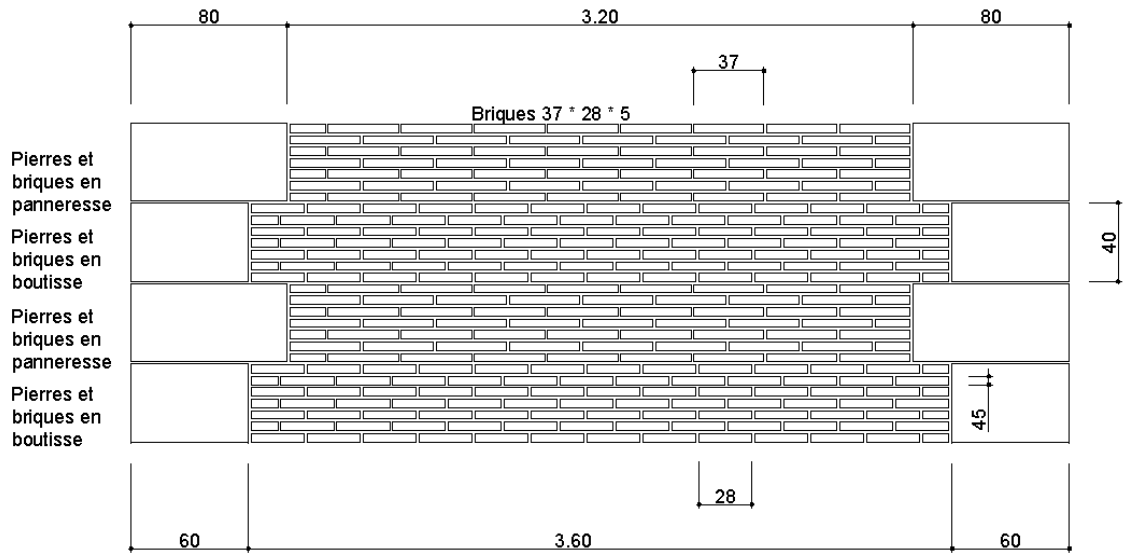
Figure 18. Appareillage des maçonneries de briques avec les bandeaux dans le cas des ponts de la ligne Castres-Albi, 1870. Exemple du pont la Millette.

osition des pierres du bandeau. A chaque bloc de pierre de taille correspond 7 lits de briques. Les briques sont en boutisse ou en panneresse comme les pierres du bandeau (Fig. 18). Seuls les joints rayonnants sont continus. Le nombre de couche est ajusté de façon à constituer une voûte d'épaisseur variable. La dernière couche est taillée pour former l'arc de cercle de l'extrados. La technique se différencie donc à la fois du rouleau simple avec queutage formés de blocs non équarris, et des deux techniques par rouleaux successifs décrits par Chaix et Séjourné.

L'épaisseur des briques étant constante, l'épaisseur des joints perpendiculaires à l'intrados est variable, et atteint en moyenne 1.5cm. Globalement, le rapport volume de mortier / volume de maçonnerie de briques est estimé à environ 25%, contre 10% pour les murs et le remplissage, et 2% pour le bandeau. On peut donc s'attendre à une plus grande souplesse de la douelle par rapport aux autres parties du pont, en particulier les bandeaux latéraux (ceci fut confirmé par les essais mécaniques réalisés au laboratoire, à Toulouse).

Selon Séjourné, la technique employée ici n'est pas bonne. En effet, dans le tome V des Grandes Voûtes, il note « *qu'il peut être dangereux de changer les matériaux parallèlement à la résultante R* », c'est-à-dire à l'axe des pressions, par exemple « *d'avoir des bandeaux en pierre de taille, c'est-à-dire avec peu de joints et des joints minces, et un corps en briques qui en a beaucoup ; ou bien de queuter une douelle en pierre de taille ou en moellons d'appareil par des moellons bruts, qui ont plus de joints et des joints plus épais. Il y aura tendance à séparation derrière les parties qui tassent moins, c'est-à-dire entre le bandeau et le queutage, entre la douelle et le queutage, entre le bandeau et la douelle* ». L'observation actuelle de l'état des ouvrages lui donne raison : des fissures longitudinales se sont ouvertes entre les bandeaux et la douelle sur plusieurs ouvrages.
