Les ponts en maçonnerie du 19^e siècle

Le cas d'ouvrages ferroviaires du Midi Toulousain

Nathalie Domede

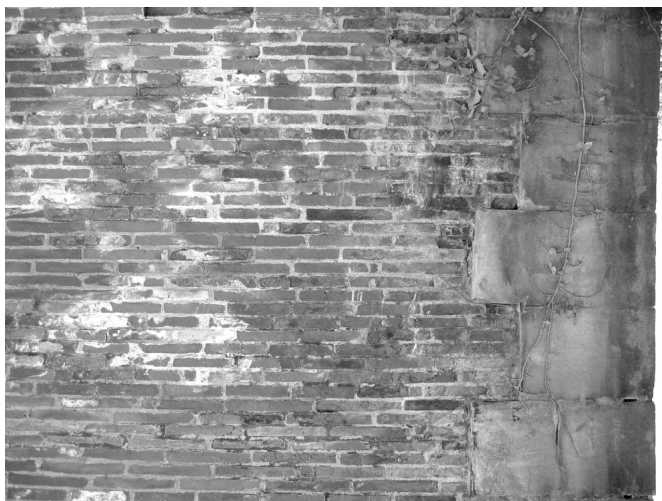
Figure 9. Détail des voûtes en briques avec bandeaux en pierre de taille. Pont de la Millette.
